TB/T 3154—2007

机车车辆车轮和轮箍伤损代码

Damage codes of wheel and tyre for
locomotive and vehicle

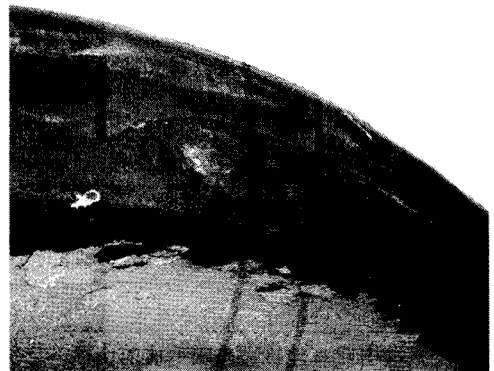
伤损描述:“辋裂”特征主要表现为轮辋外侧面裂纹、轮辋内侧面裂纹、发展到轮缘的裂纹,裂纹源通常位于踏面下15 mm左右,通过超声波探伤可大致判断其裂纹扩展区域及深度。

伤损主要原因:由于制造方面的缺陷造成的伤损。除特殊情况外,裂纹源处存在较大颗粒的非金属夹杂物,在轮轨作用力下萌生裂纹并扩展,导致“辋裂”。

a) 发展到轮辋外侧面的轮辋疲劳裂纹

b) 发展到轮辋内侧面的轮辋疲劳裂纹

c) 发展到轮缘的轮辋疲劳裂纹

d) 超声波探伤检查轮辋内部疲劳裂纹区域

图3 辋裂形貌示例

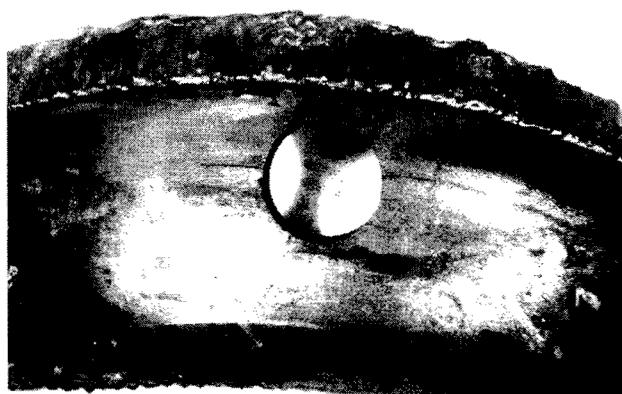
伤损描述:在车轮辐板工艺孔边缘向两侧发展为周向裂纹。

伤损主要原因:由于其他原因造成的伤损。辐板孔、工艺孔设计不合理,孔边缘尖锐,使该部位形成应力集中,从而萌生裂纹。

a) 货车车轮辐板工艺孔周向裂纹

b) a)图辐板孔裂纹打开后裂纹源及疲劳扩展

c) 机车车轮辐板孔裂纹

图8 车轮辐板孔裂纹形貌示例

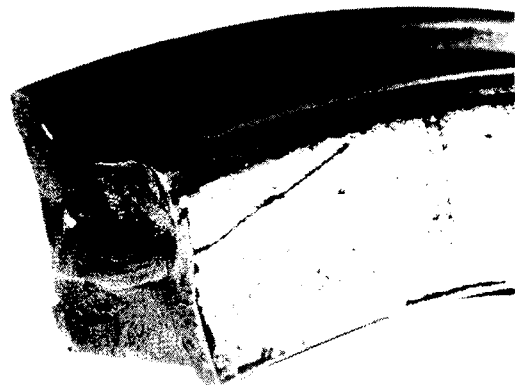
伤损描述:缺陷处萌生疲劳裂纹导致崩箍。

伤损主要原因:由于制造方面的缺陷造成的伤损。轮箍钢内部存在大颗粒夹杂物、异型偏析等冶金缺陷,运用中受力的作用导致崩箍。

a) 异型偏析

b) 崩箍断口

图 25 冶金缺陷造成的崩箍形貌示例
